ODREĐIVANJE KORELACIJE IZMEĐU
RETROREFLEKSIJE OZNAKA NA KOLNIKU I
PROMETNIH NESREĆA

DIPLOMSKI RAD

**DETERMINATION OF CORRELATION
BETWEEN RETROREFLECTION OF ROAD
MARKINGS AND TRAFFIC ACCIDENTS**

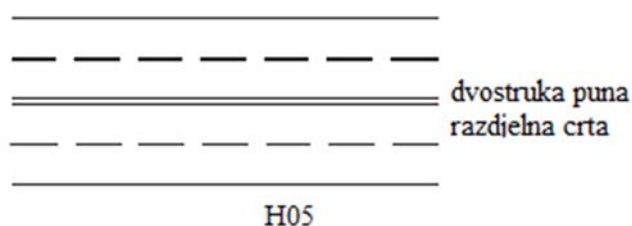
Slika 5. Prikaz dvostruke pune razdjelne crte

Kada se primjenjuju dvostruke razdjelne crte, tada postoji mogućnost primjene dvostruke pune, isprekidane i kombinirane, što dakako ovisi o prometnoj situaciji i uvjetima okoline. Dvostrukom punom razdjelnom crtom se strogo zabranjuje vožnja i prelazak iste, što je prikazano na slici 5.

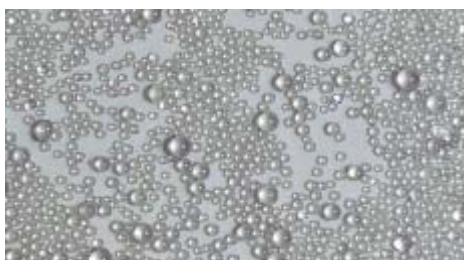
Slika 24. Swarcoflex staklene kuglice

SWARCOFLEX staklene kuglice, prikazane na slici 26, prikladne su za primjenu u svim vrstama materijala za izradu oznaka na kolniku te se nanose kao reflektor, ubrizgavaju ili se prethodno umiješaju u smjesu ovisno o vrsti materijala i tehnologiji izvođenja oznake. Okruglost staklene kuglice je veća od 80% te predstavlja staklenu kuglicu visokog standarda u veličini od 1 do 850 mikrona koja daje dobre retroreflektivne vrijednosti.

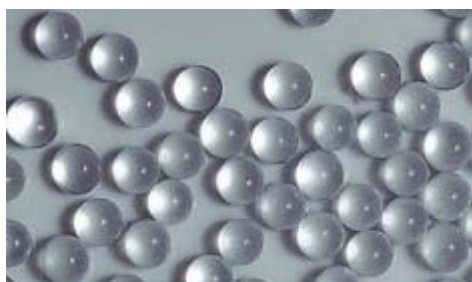
Slika 25. Swarcolux staklene kuglice

SWARCOLUX staklene kuglice (Slika 27) su iznimno pogodne za tehnički zahtjevnije sustave oznaka na kolniku poput strukturiranih ili profiliranih oznaka na kolniku izrađenih od termoplastike ili hladne plastike. One dolaze u veličinama od 1 do 1300 mikrona te se njihovo svojstvo dobre retrorefleksije dobije većom okruglošću staklene perle, koja iznosi više od 85%.

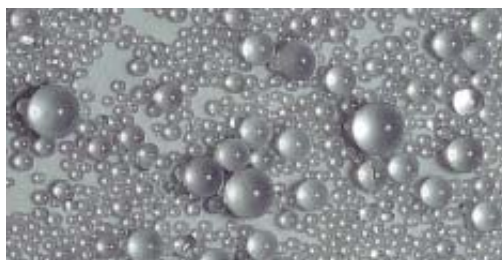
Slika 26. Megalux-beads staklene kuglice

MEGALUX-BEADS (Slika 28.) predstavlja posebnu vrstu staklenih kuglica koje daju najveću moguću retrorefleksiju. Staklena kuglica je savršeno okrugla pa omogućuje ostvarenje izvanredno dobre vidljivosti u svim vremenskim uvjetima pa čak i za vrijeme vlage i noću. Okruglost iznosi više od 95%, a veličina doseže i do 1700 mikrona.

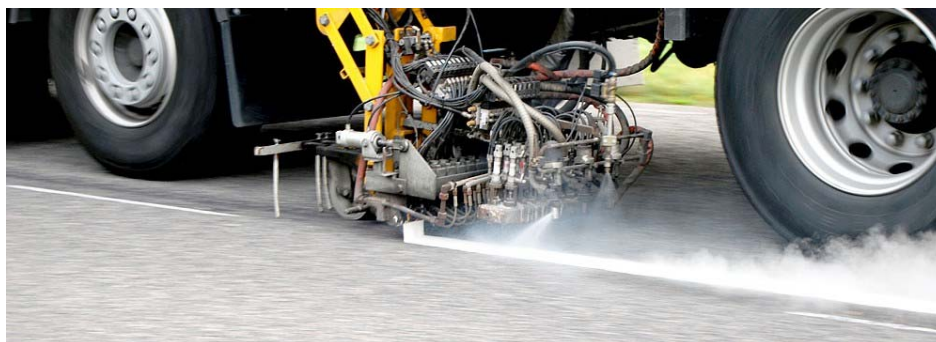
Slika 27. Nanošenje oznaka na kolnik izrađenih bojom

- maksimalnu brzinu kretanja vozila za automatsko nanošenje boje od 12 km/h
- najveću debljinu sloja boja od 0.6 mm
- gustoću rasipanja dodatnih elemenata od 160 g/m²
- gustoću rasipanja perli od 400 g/m²
- nužno vrijeme sušenja boje od 3 min
- dovoljno vrijeme sušenja od 6 sati

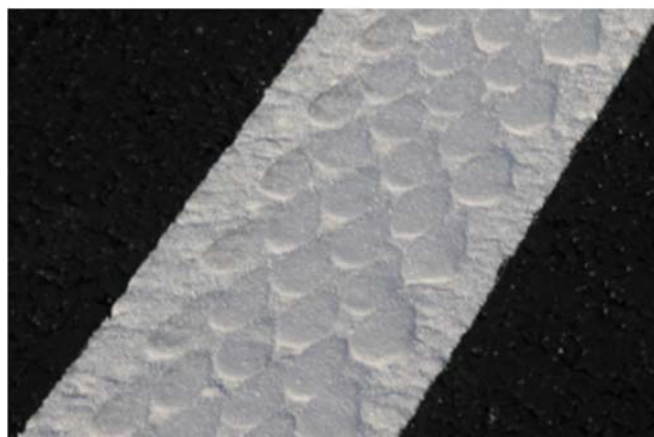
Slika 28. Kombinirana termoplastična oznaka na kolniku

Termoplastika se za podlogu (asfalt) veže toplinski te omogućuje brzo stvrdnjavanje od trenutka nanošenja, što iznosi oko 10 minuta. Osim dobrog povezivanja s asfaltom i brzog sušenja, osnovna prednost termoplastike u odnosu na druge materijale je njena mala osjetljivost na vanjsku temperaturu i temperaturu kolnika, što omogućuje duži period u godini kada je moguće izvesti termoplastične oznake. Također, omogućuje dobro uočavanje tijekom cijele godine, a posebno u noćnim uvjetima i uvjetima smanjene vidljivosti, što kod oznaka izrađenih bojom nije slučaj. Jedna od svakako bitnih prednosti je velika ekološka prihvatljivost termoplastike jer ne sadrži otapala niti je potrebna njihova primjena prilikom izrade oznaka ove vrste materijala [10]. Primjer kombinirane termoplastične oznake na kolniku prikazan je na slici 30.

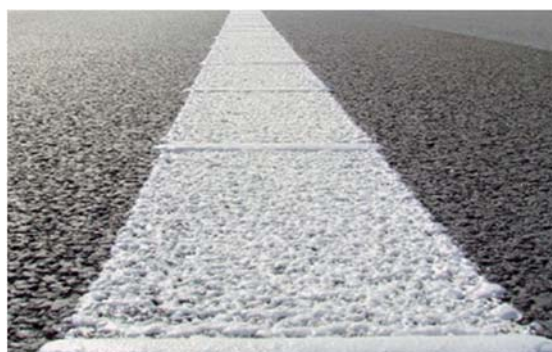
Slika 29. Oznaka na kolniku izrađena hladnom plastikom

Hladna plastika odlično prianja na sve vrste kolničkog zastora, održava veliku stabilnost i pri povećanim temperaturama, dobro prianja i na već postojeće oznake izrađene hladnom plastikom ili bojom kao materijalom, otporna je na trošenje, sredstva za odleđivanje, motorna ulja i goriva, različite vremenske uvjete, klizanje. Jedna od negativnosti primjene hladne plastike je kompliciran način aplikacije i čišćenja sustava uslijed sušenja materijala unutar stroja. Nakon što se postavi na kolnik, hladna plastika se stvrdnjava nakon 10-ak minuta [2]. Jedan od mogućih primjera izvedenih oznaka na kolniku od hladne plastike vidljiv je na slici 31.

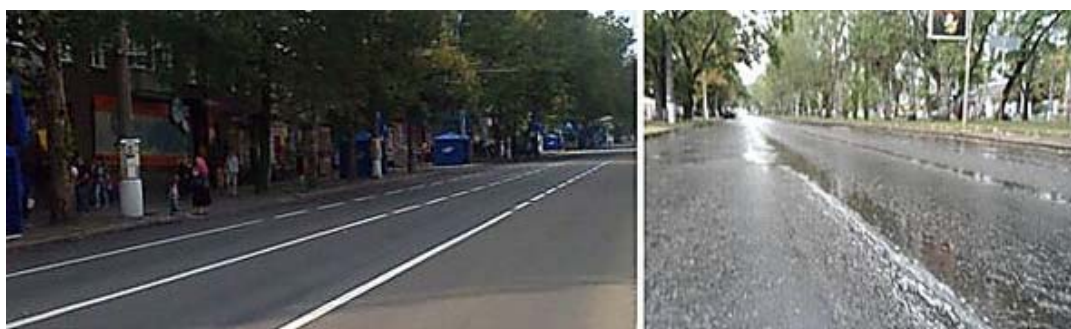
Slika 31. Usporedba vidljivosti oznaka na suhom i mokrom kolniku

Promjenjivi i nestabilni vremenski uvjeti na cestama znatno smanjuju sigurnost kretanja svih sudionika te je sukladno tome potrebno prilagoditi način vožnje uvjetima koji vladaju. „Loši“ vremenski uvjeti na cestama, poput kiše, magle, snijega i mraza smanjuju preglednost, utječu na promjene prianjaja vozila na podlozi što, popraćeno drugim indirektnim čimbenicima, može dovesti do nepoželjnih posljedica. Kiša, koja je najčešće prisutna na prometnicama u RH, prekriva oznake i smanjuje njihovu retrorefleksiju (Slika 31.) te može stvoriti nastanak zrcalne refleksije i zabljesnuti vozače iz suprotnog smjera. Sloj vode prekriva oznaku pa tako i staklene perle te u određenoj mjeri sprječava proces retrorefleksije. Kako bi se spriječilo navedeno, oznake u područjima gdje su loši vremenski uvjeti bi trebale biti izvedene od kvalitetnijih i debljih materijala kao što su plastični materijali [15]. Jednako kao i kiša, magla posebno smanjuje vidljivost oznaka pa se u područjima izloženim maglom često primjenjuju profilirane oznake, ali i vibracijske oznake kako bi se dodatno osigurala sigurnost vozača. Pojavom snijega i čišćenjem istog, često dolazi do gubitka pojedinih oznaka, a u uvjetima većih nanosa do potpunog prekrivanja oznaka i gubitka orijentacije vozača na cesti zbog nemogućnosti viđenja rubova kolnika.

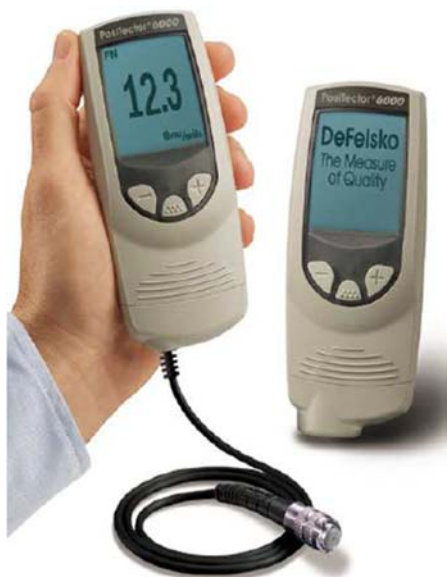
Slika 33. Uređaj za mjerenje debljine suhog filma boje

Tekuću kontrolu provodi izvođač ili organizacija za kontrolu kvalitete o njegovom trošku tijekom izvođenja oznaka. Tekuća ispitivanja obuhvaćaju ispitivanje dnevne i noćne vidljivosti, geometrije oznaka te debljine oznaka mokrog i suhog filma. Ispitivanje debljine oznaka vlažnog i suhog filma provodi se bez staklenih kuglica i uzimanjem uzorka svakih 5 000 metara, posebno za središnje i rubne oznake. Tim ispitivanjem se kontrolira njihova trajnost, dnevna i noćna vidljivost, skliskost te otpornost oznaka pri temperaturi od 80°C i na smrznutoj podlozi prekivenom soli. Ispitivanje debljine suhog filma boje obuhvaća ispitivanje minimalne debljine sloja boje koja se nanosi na kolnik, ali bez staklenih kuglica. Nakon uzimanja uzorka materijala na probne pločice, izvođač radova dostavlja pločicu sa specifikacijom u ispitni laboratorij. Pločica mora sadržavati podatke o broju ceste, oznaci dionice, vremenu uzimanja uzorka, klimatskim uvjetima, proizvođaču boje i nijansi boje. Prilikom ispitivanja debljine suhog filma boje, moguće je koristiti mjerni uređaj (Slika 33.), koji mjeri debljinu suhog filma na magnetskim i nemagnetskim podlogama na principu elektromagnetske indukcije i vrtložnih struja [16].

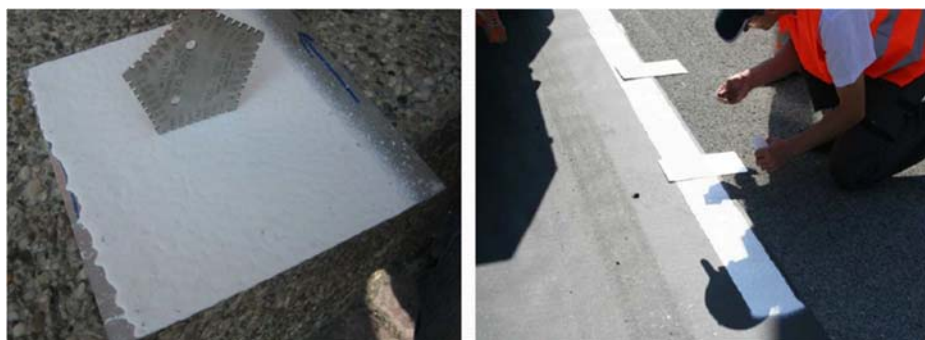
Slika 34. Ispitivanje mokrog filma boje

Prilikom pokretanja mjerenja, potrebno je utvrditi širinu linije na kojoj će se mjeriti debljina suhog filma boje te umjeriti mjerni uređaj etalonskim listićima. Ovisno o širini linije, određuje se broj potrebnih mjernih mjesta pa tako za liniju širine 15 centimetara uzorak se ispituje na 12 karakterističnih mjesta. Za liniju širine 12 centimetara ispituje se devet karakterističnih mjesta dok za širinu linije od 10 centimetara dovoljno je ispitati šest mjesta. Prilikom mjerenja, iznimno je bitno odrediti mjerno mjesto u odnosu na rub boje te ono mora biti udaljeno najmanje 20 milimetara od ruba. Pritiskom mjerne sonde uređaja na podlogu i odabira načina mjerenja, uređaj pohranjuje potrebne podatke. Dobivene rezultate potrebno je pohraniti i evidentirati te na temelju toga podnijeti izvješće o mjeranju koje mora sadržavati datum provedenog mjerenja, oznaku uzorka i mjesto ispitivanja [2]. Mjerenje debljine mokrog filma boje oznaka na kolniku provodi se uporabom metalnih nazubljenih pločica koje su najčešće pravokutnog oblika sa zupcima na sve četiri strane (Slika 34.).

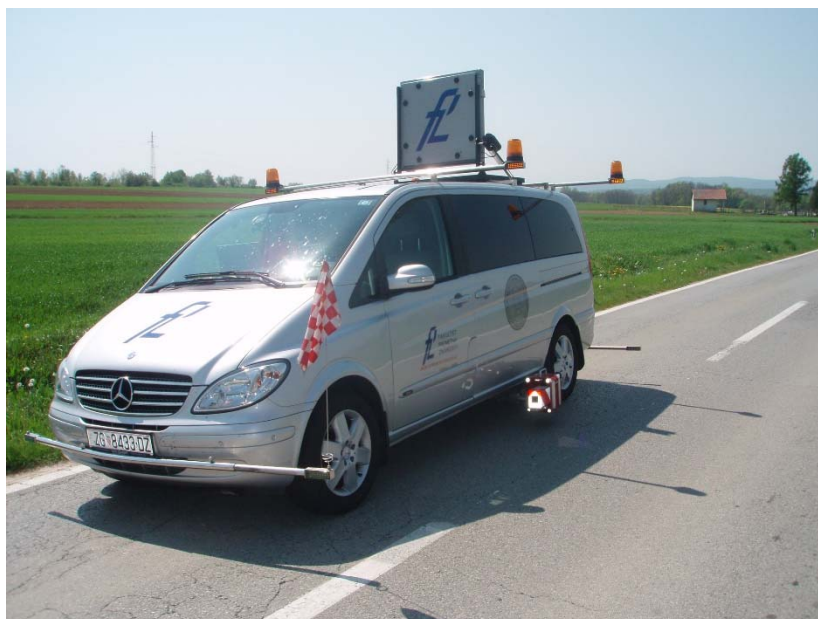
Slika 39. Vozilo za ispitivanje vidljivosti oznaka na kolniku

Ispitivanje kvalitete oznaka na kolniku dinamičkom metodom podrazumijeva ispitivanje noćne vidljivosti oznaka u cijeloj njihovoj dužini. Ispitivanje se provodi dinamičkim retroreflektometrom koji se postavlja na mjereno vozilo s lijeve ili desne strane, ovisno o poziciji oznake koja se ispituje, te omogućava prikupljanje podataka o iznosu noćne vidljivosti oznaka (R_L) tijekom vožnje kao što je prikazano na slici 36 [16].
